## Anschlussanleitung für Hupen-Blinkereinheit Austin Healey (Best.-Nr. 204805 und 21241)

## Limora Zentrallager

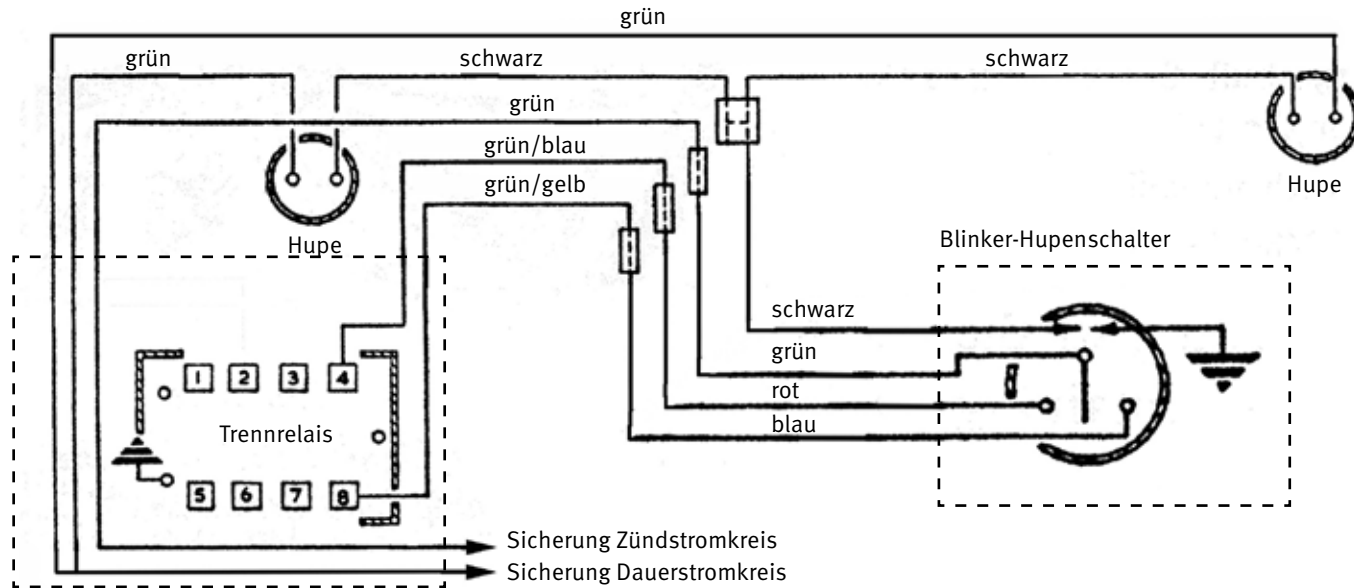
Bei mechanisch korrekt eingebautem Blinker/Hupenschalter kommen aus dem Lenkgetriebe 4 Kabel heraus. Der folgende Schaltplan zeigt den korrekten Anschluss des Schalters am Fahrzeug. Falls die Stecker an den Kabelenden nicht fest in den Buchsen ihres Fahrzeugs halten empfehlen wir den Austausch dieser Buchsen (Artikelnummer 214673).

Der in der Lenkradnabe sitzende Blinker/Hupen Kombischalter wird mit 4 elektrischen Leitungen angeschlossen. Während der Bauzeit des Austin Healey wurden die Kabelfarben geändert. Daher ist eine Verbindung mit dem Kabelstrang nicht immer 1 zu 1 nach den Kabelfarben durchzuführen. Bei dem von uns angebotenen Schalter ist die grün-braune Leitung die Zuleitung vom Sicherungskasten. Der Blinkerhebel legt diese Spannungsversorgung je nach Blinkrichtung auf die blaue Leitung (rechts) oder die rote Leitung (links). Wird der Hupentaster gedrückt wird die braune oder schwarze Leitung auf **Masse** gelegt. Kommen am Lenkgetriebe ihres Autos Kabel mit den Farben schwarz, grün, grün/gelb, und grün/blau an, verbinden Sie die Kabel folgendermaßen:

Siehe hierzu auch den Schaltplan der Vorderseite.

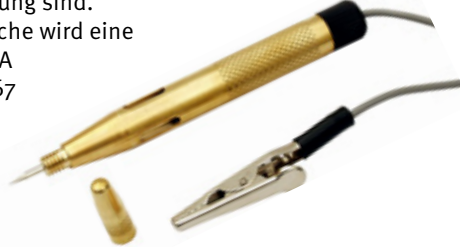
Klemmen Sie zunächst die Masseklemme der Prüflampe an einer Schraube oder sonstigen Stelle **mit gutem Massekontakt** (elektr. Kontakt zur Karosserie) fest. Führen Sie nun die Spitze der Prüflampe in die Steckverbindung zwischen der grünen Zuleitung und der Leitung zum Blinkerschalter ein. Die Prüflampe muss nun leuchten. Achten Sie bitte darauf, dass Sie während der Messung mit dem Metallgehäuse der Prüflampe nicht die Karosserie berühren, dies könnte sonst zu einem Kurzschluss führen. Schalten Sie nun die funktionierende Blinkerseite ein und prüfen an der entsprechenden Kabelverbindung (grün/blau bzw. rot für links) (blau bzw. grün/gelb für rechts), die Lampe muss leuchten. Nun wiederholen Sie die Messung auf der nicht funktionierenden Seite. Leuchtet die Prüflampe nicht, ist entweder der Blinkerschalter selbst oder die Verkabelung innerhalb der Lenksäule schadhaft. Leuchtet die Prüflampe ist der Fehler auf dem weiteren Weg zum Trennrelais zu suchen. In diesem Fall können Sie mit der Prüflampe ermitteln, ob am Trennrelais Spannung anliegt. Das Trennrelais sitzt bei allen Austin Healey Modellen (außer bei späten BJ8) im Motorraum auf dem linken (in Fahrtrichtung gesehen) Innenkotflügel. Bei weiterhin betätigtem Blinkerschalter muss an der entsprechenden Klemme (Klemme Nummer 4 für links; Klemme Nummer 8 für rechts), die Prüflampe aufleuchten. Die Nummern der Anschlussklemmen sind folgender Abbildung zu entnehmen.

An diesen Anschlüssen müssen bei dem ursprünglichen Kabelstrang und korrekter Verdrahtung die Farben grün/blau bzw. grün/gelb anliegen. Ist hier keine Spannung vorhanden, liegt der Fehler in der Verkabelung (vermutl. Kabelbruch) zwischen der letzten Messstelle und dem Trennrelais. Leuchtet die Prüflampe auch hier ist das Trennrelais defekt.

Die Funktion der hinteren Blinkleuchten kann geprüft werden, indem eine zweite Person bei eingeschalteter Zündung und ausgeschaltetem Standlicht auf die Bremse tritt. Dabei muss der Blinker abgeschaltet sein. Dann müssen beide hinteren Blinker leuchten. Wird nun der Blinker betätigt und das Bremslicht auf der Seite wo geblinkt wird geht ganz aus, ist das Trennrelais defekt. Leuchten weiterhin beide Bremslichter dauerhaft (Bremse weiterhin getreten), obwohl das Trennrelais geklackt hat, ist entweder das Trennrelais defekt, oder die Anschlüsse am Trennrelais wurden vertauscht. Die korrekte Belegung des Trennrelais ist folgende:

Die Verkabelung vom Trennrelais zu den Lampen können Sie prüfen, indem sie bei betätigtem Blinker (nicht funktionierende Seite) mit der Prüflampe an den Klemmen 2 und 3 für links; oder 6 und 7 für rechts prüfen. Leuchtet oder blinkt die Prüflampe, liegt der Fehler in der Verkabelung zu den Lampen, leuchtet die Prüflampe nicht, so ist das Trennrelais defekt.

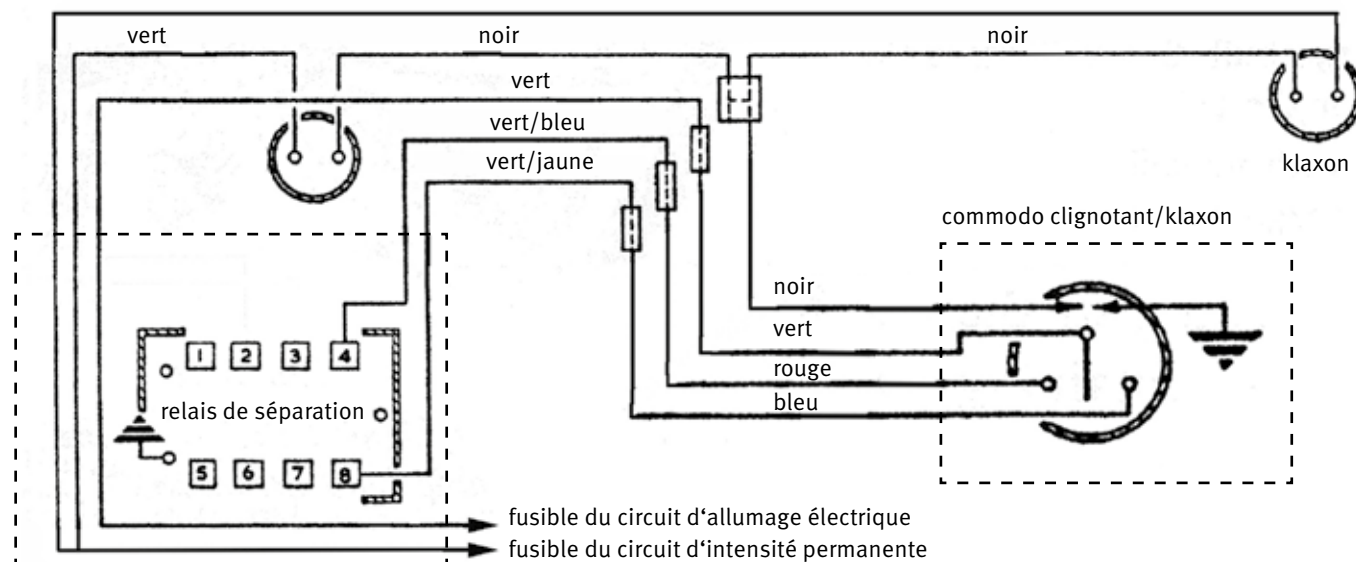
Sur les commodos clignotant/klaxon installés mécaniquement et correctement 4 câbles sortent du boîtier de direction. Le schéma électrique ci-contre décrit la connexion correcte de l'interrupteur au véhicule. Si les connecteurs à leur extrémité ne tiennent pas bien dans les douilles, nous vous recommandons de les changer (no.ref. 214673).

Le commodo clignotant/klaxon situé sur le moyeu du volant est branché avec 4 fils électriques. Pendant la période de construction de l'Austin Healey la couleur des câbles a été modifiée. C'est pourquoi il n'est pas toujours possible de relier les câbles un par un selon la couleur. Sur l'interrupteur en question, le fil vert-marron est le câble d'alimentation de la boîte à fusible. La manette de clignotant transmet cet approvisionnement en tension au fil bleu (droit) ou au fil rouge selon la direction du clignotant. Si le bouton poussoir du klaxon est appuyé, alors le fil marron ou noir est connecté à la masse. Si les câbles noir, vert, vert/jaune et vert/bleu sont sur le boîtier de direction de votre véhicule, alors il faut les brancher comme ci-dessous:

Merci de consulter également le schéma électrique sur la page précédente.

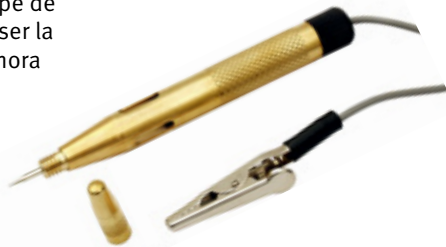
Il faut procéder de la façon suivante :  
Fixer d'abord la borne de la lampe (masse) sur une vis ou un endroit quelconque ayant un bon contact à la masse (contact électrique vers la carrosserie). Mettre la pointe de la lampe de contrôle dans le connecteur entre le câble d'alimentation vert et la manette de clignotant. La lampe de contrôle doit maintenant s'allumer. Pendant la mesure, il faut faire attention à ne pas toucher la carrosserie avec le boîtier métallique de la lampe. Ceci pourrait entraîner un court-circuit. Vous pouvez ensuite allumer le côté de clignotant fonctionnant et contrôler le connecteur de câbles (vert/bleu, ou rouge pour gauche) (bleu ou vert/jaune pour droite), la lampe doit s'allumer. Il faut ensuite répéter l'opération avec le côté qui ne fonctionne pas. Si la lampe ne s'allume pas, alors soit la manette de clignotant est défectueuse soit le câblage à l'intérieur de la colonne de direction est défectueux. Si la lampe s'allume, alors il faut chercher la panne à une autre étape du relais de séparation. Dans ce cas-là vous pouvez déterminer à l'aide de la lampe si une tension est émise sur le relais de séparation. Sur tous les modèles Austin Healey (à part les BJ8 datant de plus tard) le relais de séparation est monté dans le compartiment moteur sur l'aile gauche intérieure (sens de marche). Lorsque la manette de clignotant est actionnée, la lampe de contrôle doit s'allumer sur la borne correspondante (borne no. 4 côté gauche; borne no, 8 côté droit). Les numéros des bornes de connexion sont comme décrits ci-dessous.

Afin d'avoir sur ces raccords un câblage correct et identique à l'origine il faut avoir les couleurs vert/bleu ou vert/jaune. S'il n'y a pas de tension, alors la panne est localisée dans le

câblage entre le dernier endroit mesuré et le relais de séparation (il s'agit très probablement d'un câble cassé). Si la lampe de contrôle s'allume également ici, alors le relais de séparation est défectueux.

Pour la recherche de la panne, merci de procéder de la façon suivante :  
Il est possible de vérifier le bon fonctionnement du clignotant lorsque une deuxième personne appuie sur la pédale de frein. L'allumage doit être en marche et les feux de position ainsi que le clignotant doivent être éteints. Ensuite les deux clignotants devraient se mettre à fonctionner. Si seulement le clignotant est activé et le frein s'éteint sur le côté clignotant, alors le relais de séparation est défectueux. Si les deux clignotants restent allumés durablement (il faut continuer à appuyer sur la pédale de frein) alors que le relais de séparation a fait „clac“, soit le relais de séparation est défectueux, soit les raccords du relais ont été permutés. Les câbles devraient être branchés comme ci-dessous :

Il est possible de contrôler le câblage entre le relais de séparation et les lampes en activant le clignotant (le côté qui ne fonctionne pas) et en contrôlant avec la lampe de contrôle les bornes no. 2 et 3 côté gauche, ou no. 6 et 7 pour côté droit. Si la lampe s'éclaire ou clignote, alors la faute se trouve dans le câblage allant vers les lampes. Si la lampe ne s'éclaire pas, alors le relais de séparation est défectueux.
